## Incendie dans un entrepôt d'engrais

Le 29 octobre 1987

Nantes – [Loire-Atlantique]

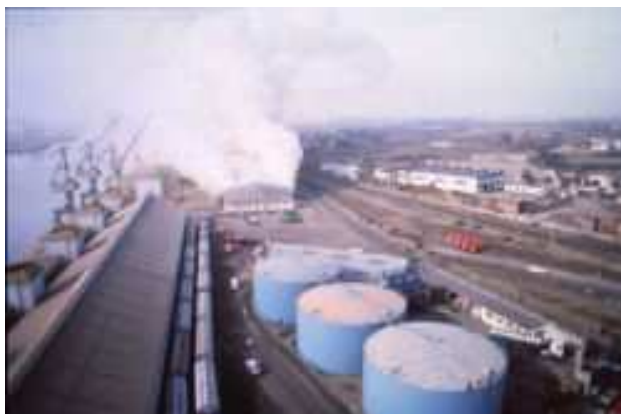
**A 11h15**, les premières mesures de confinement sont prises dans un rayon de 1 km autour du site ; 73 000 personnes sont concernées. Les consignes sont diffusées par les radios F.M. et par des voitures équipées de haut-parleurs quadrillant la zone.

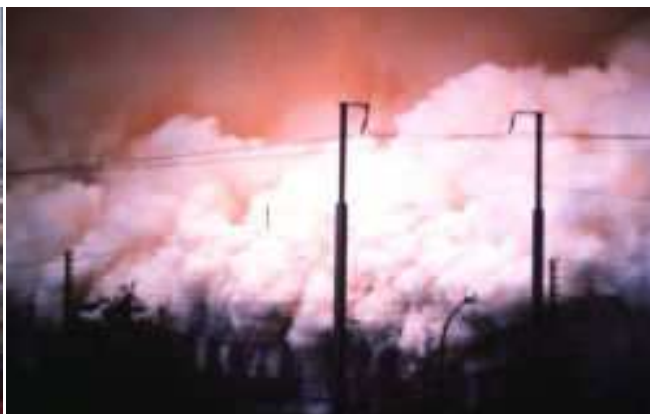
**A 12 h**, le contour du nuage dérivant est délimité par l'hélicoptère de la gendarmerie ; il s'étant alors sur 6 km de long dans le sens de la Loire et 3 km de large. A 14 h, sa longueur et sa largeur auront doublé.

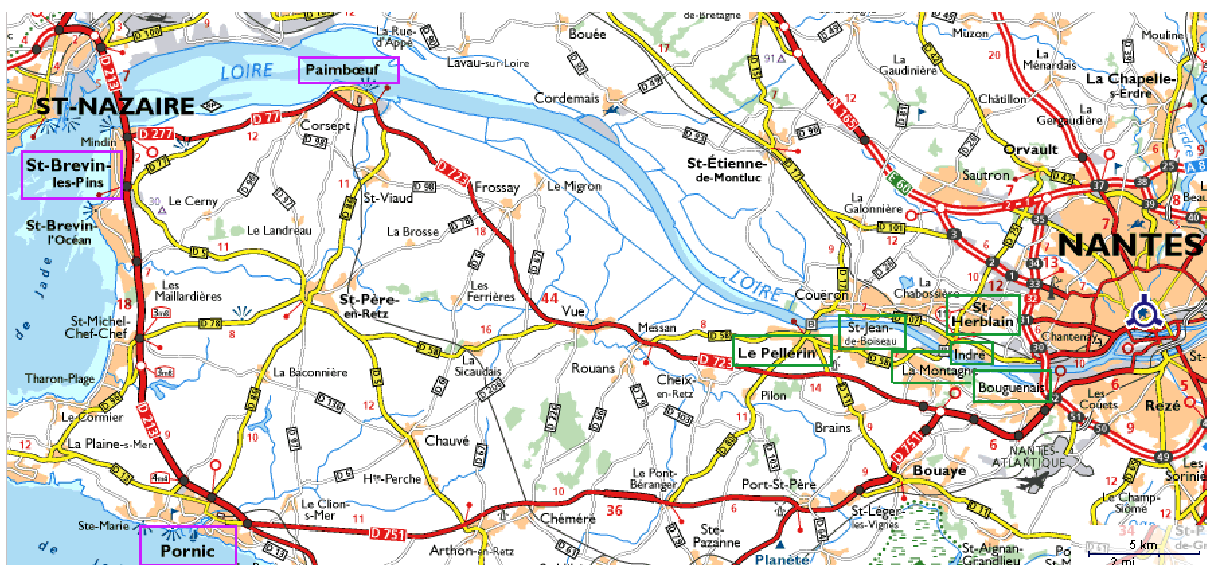
**A 18 h**, le nuage de fumées s'étend jusqu'à St Brévin, et de Pornic à Painboeuf en suivant la Loire (cf. carte ci-après).
