## Incendie dans un entrepôt d'engrais

Le 29 octobre 1987

Nantes – [Loire-Atlantique]

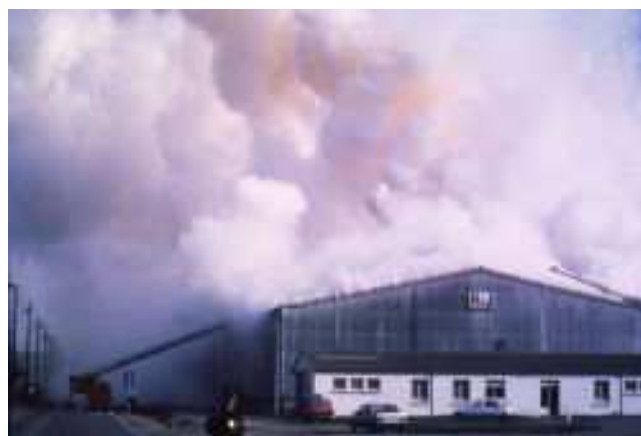
L'accident implique de l'engrais NPK dont le seuil Seveso est de 10000 t. Sur les 850 t d'engrais impliqué (8,5 % du seuil Seveso), la quantité effectivement consommée n'est pas précisément connue, de même que la quantité de gaz toxique émise. Par conséquent, l'indice 'matières dangereuses relâchées' est compris entre 1 et 3 (paramètre Q1).

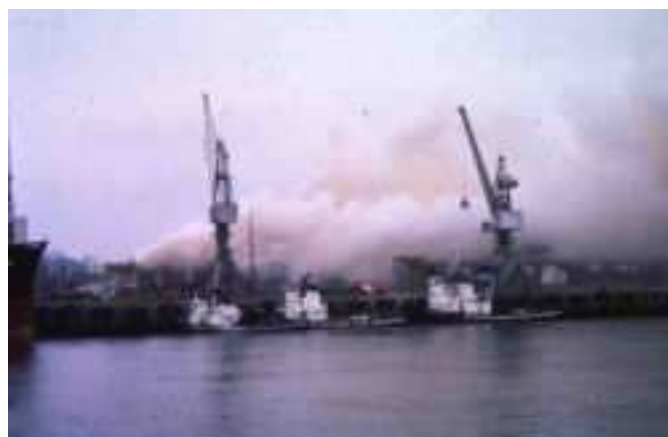
L'engrais NPK 15-8-22 incriminé, déchargé l'avant-veille de l'accident, remplissait totalement la cellule. Le personnel de l'entrepôt n'avait pas constaté d'anomalie, le produit ne présentait pas de mottage (prise en masse). Cependant, il était suffisamment chaud (40 °C) pour attirer l'attention des employés.

De part ses conditions de transport (dans les cales d'un navire ayant précédemment stocké du blé) et ses conditions de stockage (sur un lit de sciure de bois pour assécher le sol de la cellule), l'engrais

s'est trouvé étroitement mélangé à des matières organiques dont la concentration en certains points a pu être élevée.

Dans ces conditions, il est également probable que l'ignition se soit produite dans les profondeurs du tas d'engrais, à proximité immédiate de la masse contaminée par la sciure et sans doute des conducteurs électriques enfouis. La propagation de l'incendie s'est ensuite faite par décomposition auto-entretenu de l'engrais.
